郑州一工地近600平米脚手架倒塌,4人受伤,相关部门称“无人员伤亡” 这些脚手架真是被大风吹倒的?

核心提示 | 昨天中午,郑东新区CBD一处工地一侧3层楼高、近600平米的脚手架突然倒塌,4辆车被砸,4人被砸伤送医,记者在医院见到了伤者。但事后相关部门称,脚手架是被风刮倒的,无人员伤亡。这已是3天来,郑州发生的第二起脚手架倒塌事故。脚手架倒塌事故多发原因何在?市民被脚手架砸伤,该如何维权?

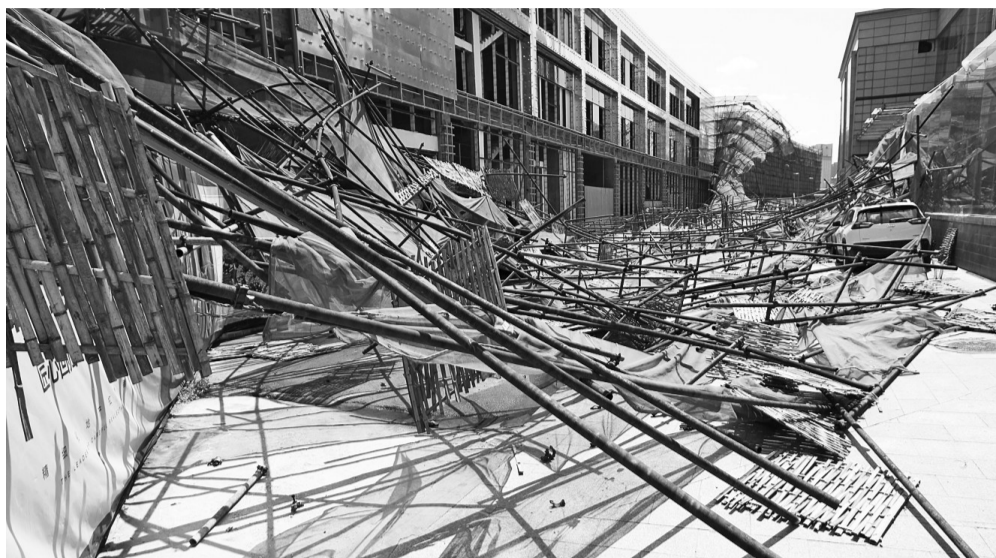
倒塌处位于该楼北侧,长约50米的脚手架已平躺在通道内,粗略计算倒塌面积近600平米。钢管散落一片,不少已经弯曲,东西两头处的小部分脚手架虽未完全倒下,但均已严重倾斜,通道内有4辆汽车及多辆电动车被砸(如图)。

论是钢管还是连接钢管的锁扣均已生锈。附近多位人员表示,脚手架已搭建1年多,其间一直在施工。

昨天,在郑州从事脚手架施工十多年的知情人士丁先生介绍,倒塌的原因一般有两种,一是搭建脚手架的工人在搭建时没按照相关的规范和要求施工,另一种是脚手架搭建完成后,项目部的其他人员为了施工方便,擅自破坏脚手架的“连墙件”,导致脚手架失去平衡,发生倒塌。

大风真的能吹倒脚手架?郑州市建筑安全监督站的相关负责人介绍,脚手架的搭建有严格的技术规范,其中就包括对重力荷载、风力荷载的技术要求,脚手架与墙体之间也必须设置“连墙件”,防止

及派出所人员第一时间赶赴现场,4辆汽车受损,无人员伤亡。接下来,如意湖办事处将牵头对该工地进行全面排查,对其他脚手架进行加固,杜绝再出问题。
