郑州一工地近600平米脚手架倒塌,4人受伤,相关部门称“无人员伤亡” 这些脚手架真是被大风吹倒的?

核心提示 | 昨天中午,郑东新区CBD一处工地一侧3层楼高、近600平米的脚手架突然倒塌,4辆车被砸,4人被砸伤送医,记者在医院见到了伤者。但事后相关部门称,脚手架是被风刮倒的,无人员伤亡。这已是3天来,郑州发生的第二起脚手架倒塌事故。脚手架倒塌事故多发原因何在?市民被脚手架砸伤,该如何维权?

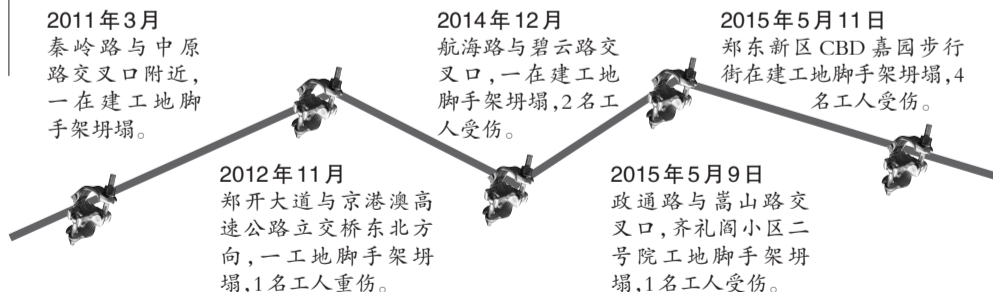
倒塌处位于该楼北侧,长约50米的脚手架已平躺在通道内,粗略计算倒塌面积近600平米。钢管散落一片,不少已经弯曲,东西两头处的小部分脚手架虽未完全倒下,但均已严重倾斜,通道内有4辆汽车及多辆电动车被砸(如图)。

论是钢管还是连接钢管的锁扣均已生锈。附近多位人员表示,脚手架已搭建1年多,其间一直在施工。

昨天,在郑州从事脚手架施工十多年的知情人士丁先生介绍,倒塌的原因一般有两种,一是搭建脚手架的工人在搭建时没按照相关的规范和要求施工,另一种是脚手架搭建完成后,项目部的其他人员为了施工方便,擅自破坏脚手架的“连墙件”,导致脚手架失去平衡,发生倒塌。

及派出所人员第一时间赶赴现场,4辆汽车受损,无人员伤亡。接下来,如意湖办事处将牵头对该工地进行全面排查,对其他脚手架进行加固,杜绝再出问题。
